12墩文昌阁明清石柱础惊艳现身

精致、华丽的柱础，展现着文昌阁的精美、宏伟、高雅和庄重

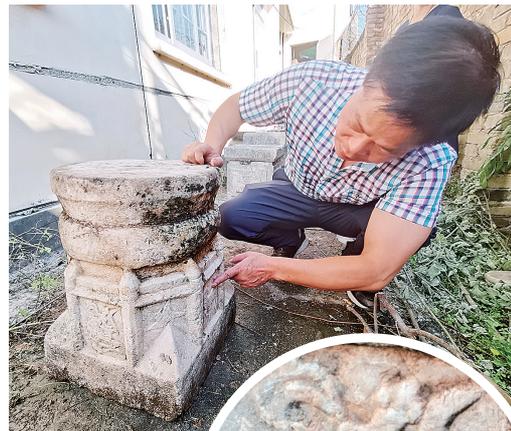
▲李义凡在对石柱础进行仔细观察。

李义凡对石墩仔细观察后，指出其中一墩柱础的材质是汉白玉，不仅

材质非同寻常且年代久远，属于是明代文物，更加难得的是，该柱础上面纹饰复杂、造型独特，有兽纹有花纹，每个侧面雕刻内容各不相同，李义凡将这个柱础命名为“吉兽吉禽纹八面体座扁鼓型柱础”。另外11墩柱础基本相同，属于花瓶型八面体柱础。这批柱础有具象的写实纹饰、有抽象的图案装饰。很显然，装饰题材的背后，都蕴涵着丰富的象征意义。

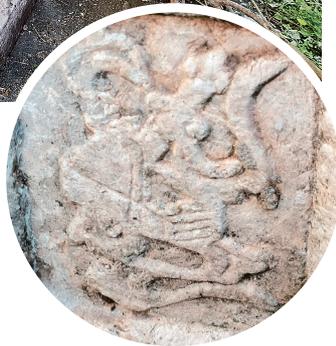
►精美的明代柱础雕刻。

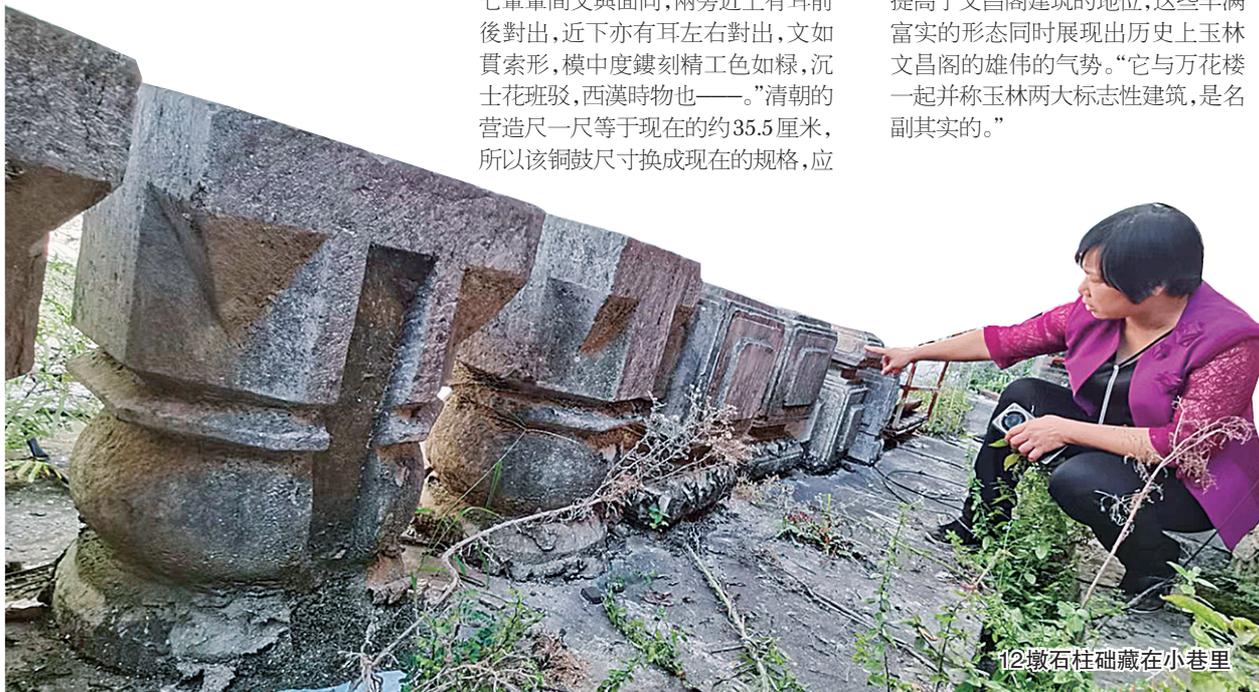
12墩石柱础藏在小巷里

在南观小学附近一条杂草丛生巷道中，记者看到了横七竖八放着的10多个石墩，石墩形状各异，有如石鼓状也有花瓶状，但规格基本一致。记者找来尺子丈量发现，石墩高约50厘米、宽约40厘米，有的石墩有纹饰，但看不出具体内容。
